# 優良省エネルギー設備顕彰受賞設備研修会 見学記

(一社)東京都冷凍空調設備協会 技術委員会 参事 平野 功

令和元年10月10日(木)、11日(金)の2日間、(一社)日本冷凍空調設備工業連合会主催の優良省エネルギー設備顕彰受賞設備第15回研修会が以下の3施設で開催された。研修3.の施設が、本年第36回(一財)省エネルギーセンター最優秀賞を「冷温水空調システムを省エネルギー空冷空調器への改修」で受賞した施設である。

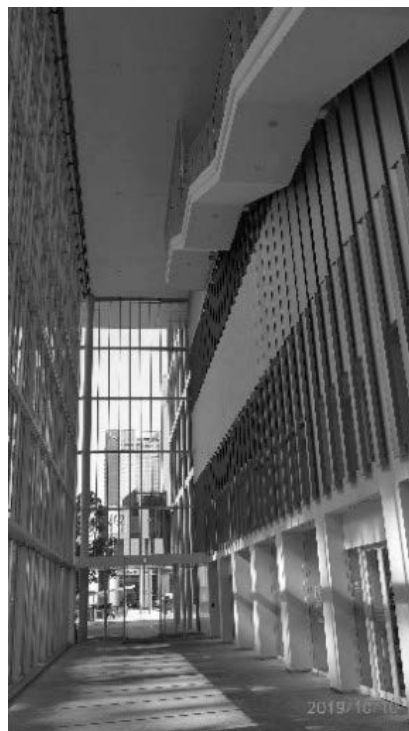
写真2 エントランスホール

のようで金沢の町を思わせる。建物に入ると、3層吹き抜けの開放的なエントランスホール(写真2)と、それに続く落ち着いた照明の1階店舗エリア(写真3)で、地域の広間が表現されている。空調は、店舗エリアなどの大空間は冷温水によるセントラル空調で、屋上に冷温水チラー(写真4左側)が

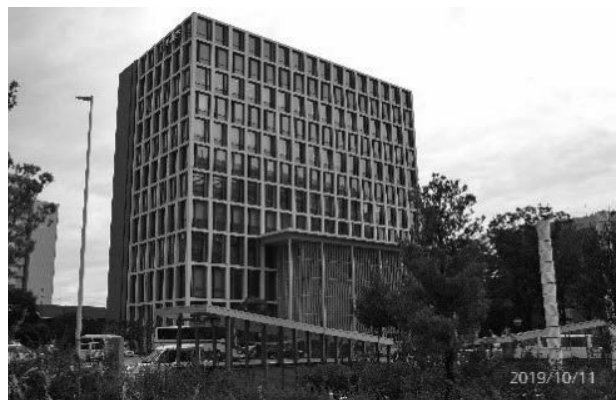
写真1 北國銀行本店外観

建物の外装は、白い格子と茶色のテラコッタで覆われており(写真1)、威圧感がなく温かみのある行灯

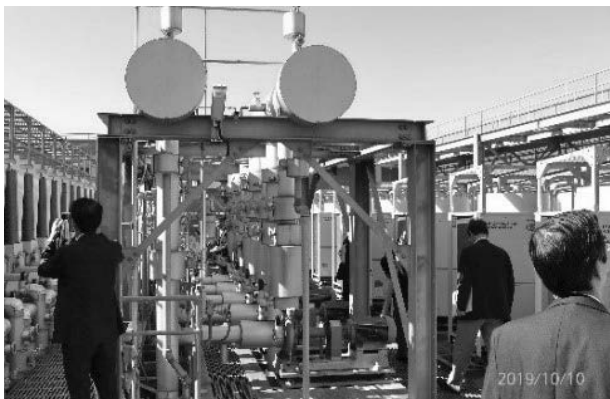
写真4 屋上設置空調熱源機

設置されている。また、会議室・事務室等がある中・上層階は直膨式の個別空調で、屋上にヒートポンプ屋外機（写真4右側）が設置されている。そして、敷地環境を生かし、自然換気や井戸水活用による空調負荷の低減、また照明は全てLED照明であり、環境にも配慮された建物になっている。安心と安全に関しては、例えば、停電等があっても、地下の貯水槽の水を使用して、当行ビル在籍の600名が1週間程度、雑排系の水であれば用を足すことができるなど、BCP（事業継続計画）対応には様々な対策を打ってあるとのことであった。

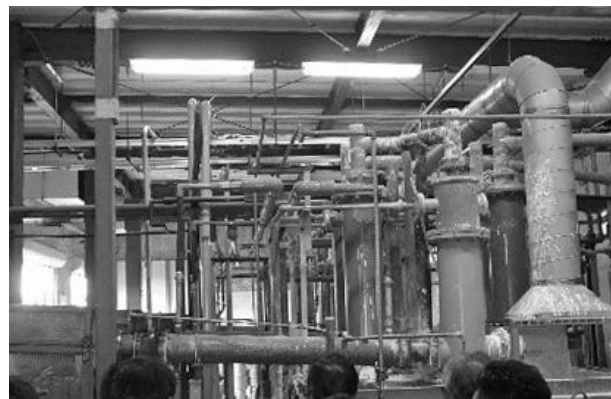
写真6 フロン破壊処理装置

ン類の回収・破壊・再生事業について話を伺い、設備を見学させて頂いた。平成18年にフロン回収再生装置を設置、平成22年にフロン類破壊処理の新規事業開始、今年からは北陸エアコンブランドのフロン販売も開始され、着実に事業を拡大されている。フロン事業の工場内での流れは、①ボンベに回収・搬入されたフロンを、簡易分析により再生か破壊処理するかを判断 ②再生の可能性ありと判断されたものについては、成分分析室で詳細検査を行い再生か破壊処理かを再度判断 ③再生処理後、成分分析室で詳細検査を行い、合格したものは製品として販売し、不合格品は再度再生処理に回すとのことであった。成分分析室では、ガスクロ他の分析器により、組成、水分量等を測定されていたが、1日当たりの分析可能能力は100kgボンベ×4本とのこと。現有装置の再生処理能力は小さく、処理量増大のため、お客様から蒸発蒸留方式採用の要望があるが、投資コストが高く将来の検討課題とのこと。破壊処理装置（写真6）は、過熱蒸気反応方式で約820℃でフロンを分解す

るもので、昨年度の処理量実績は約170トン/日であった。二交代作業で240トン/日进行处理できる能力があり、また需要もあるが、従業員への負担・経費等を考慮して二交代作業を中止し、適正運用のために処理量を抑えているとのことであった。

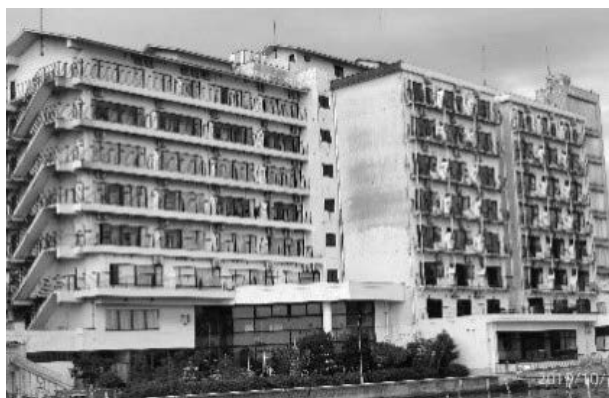
写真 9 屋外機設置状況

り受賞設備の説明を頂いた。宿守屋寿苑の建家は、地上8階で延床面積9,300m<sup>2</sup>。既存のセントラル空調システムは、重油ボイラによる暖房と水冷チラーによる冷房にて稼働していたが、空調設備の運転経費が大きく、また築30年以上経過による設備の老朽化があり、水系統配管の漏水、空調機器の騒音・振動によるクレームが多発していた。そこで、運転経費削減及び省エネルギーを目的に、空冷直膨熱源機による高効率個別空調システムへの改修が計画・実施された。写真9に建屋海側の屋外機設置状況を、写真10に屋内機の設置例を掲載した。改修の結果、高効率熱源機の採用、使用する部屋のための個別空調、事務室での館内全域の空調機器運転の把握と適切運用により、実施翌年度の省エネルギー削減効果は28%（原油換算）を達成している。また、既存設備のクーリングタワー補給水不要による水道料金削減、冷暖房切り替えの簡易さや、騒音・振動等に対するクレーム対応削減等による経費削減、生産性能向上と顧客満足度の向上に繋がっているとの事。
